## ダクト清掃（枝管ダクト）

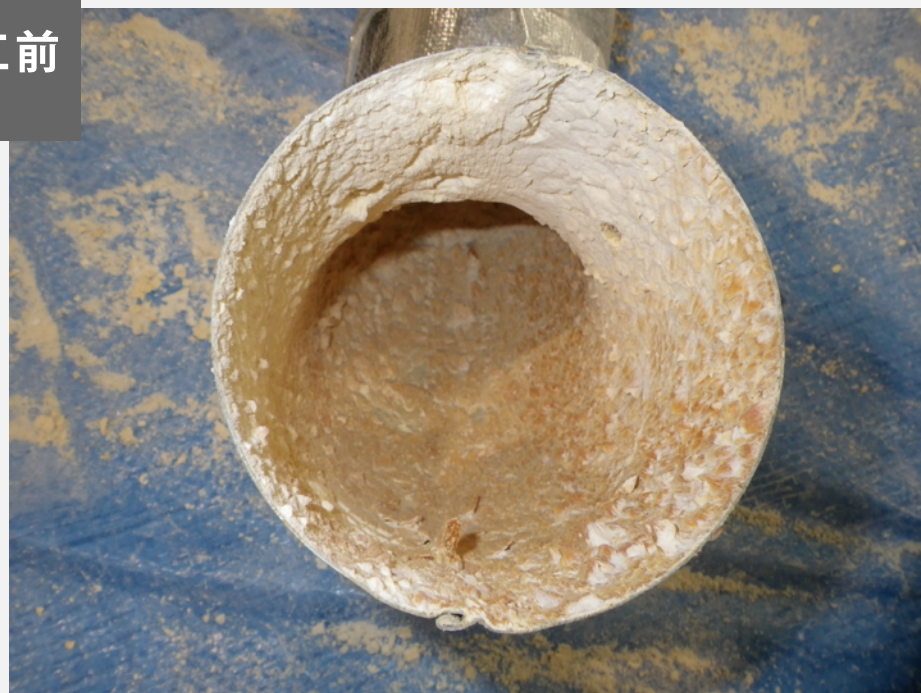
施工前

メインダクトと設備を繋ぐ枝管ダクトが糠などで閉塞してしまうと、吸引ができなくなり、結果的に虫や埃が発生する要因となってしまいます。

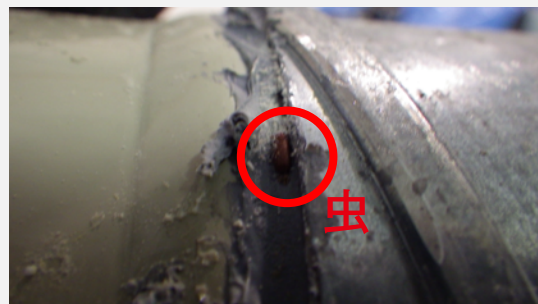
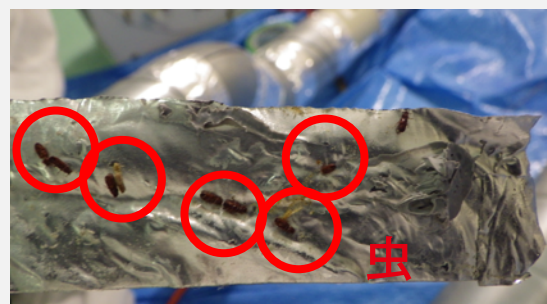
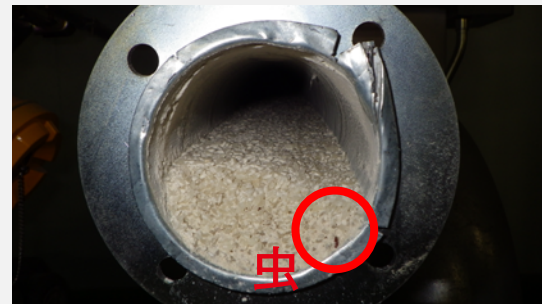
汚染例

配管の繋ぎ目部分や  
ダクトテープの隙間に  
虫が発生するケースも  
多く見受けられます。

枝管ダクトはメインダクトと比較してもダクト径が細いため、閉塞してしまう可能性が高くなります。

枝管ダクトを清潔な状態に保っておくことが、虫混入クレーム削減の重要な要素の一つとなるのは間違いありません。  
工場内には数十本枝管ダクトがあるため、段階的に箇所を絞って施工を行うことが殆どです。
